認證編號 CPF07672263020

車輛資料 Vehicle Information

車輛認證總結報告 Vehicle Inspection Findings

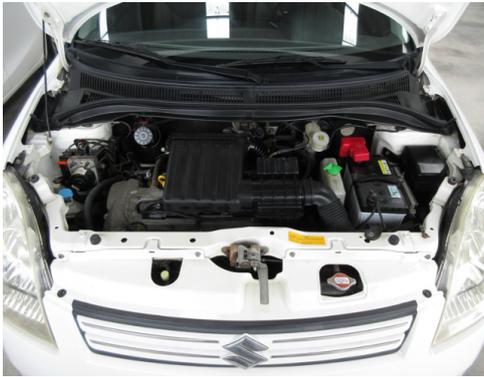
引擎室

1. 運轉時有無冒藍白煙、黑煙	正常	2. 水溫錶(燈)有無異常顯示	正常
3. 警告指示燈有無異常作動	正常	4. 機油油量、油質有無異常	正常
5. 外觀有無漏油/水跡象	正常	6. 運轉時有無抖動或異常聲響	正常
7. 外觀有無修補或龜裂跡象	正常	8. 冷卻風扇作動有無異常	正常
9. 加速有無不順暢或無法加速	正常	10. 高速運轉有無異常聲響	正常
11. 冷卻水有無添加防鏽劑	正常

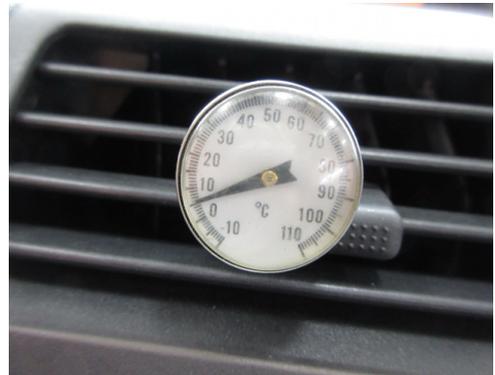
空調溫度

1. 檢查室外氣溫	28°C	2. 後空調冷氣作動中央出風口溫度	無此項目
3. 冷凝器散熱風扇有無運轉異常	正常	4. 前空調冷氣A/C開關燈號	正常
5. 前空調風速開關各段風速	正常	6. 前空調冷氣作動中央出風口溫度	5°C
7. 後空調冷氣A/C開關燈號	無此項目	8. 後空調風速開關各段風速	無此項目
