YES 車輛認證書

認證編號 CPF07672263021

廠牌 Make	SUZUKI
車型 Model	BALENO
年份 Year	2018/03
排氣量 Displacement	998
車身號碼 VIN	MA3EWB42S0044****
引擎號碼 Engine Number	無引擎號碼
現況實車里程 Mileage (僅揭露, 不具保證效力)	66, 222

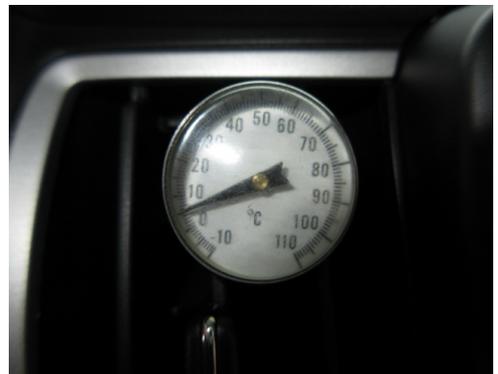
空調溫度

1. 檢查室外氣溫	21°C	2. 後空調冷氣作動中央出風口溫度	無此項目
3. 冷凝器散熱風扇有無運轉異常	正常	4. 前空調冷氣A/C開關燈號	正常
5. 前空調風速開關各段風速	正常	6. 前空調冷氣作動中央出風口溫度	5°C
7. 後空調冷氣A/C開關燈號	無此項目	8. 後空調風速開關各段風速	無此項目
