# YES 車輛認證書

認證編號 CPF07672263024

| 車型 Model | RAV4 |
| 年份 Year | 2014/09 |

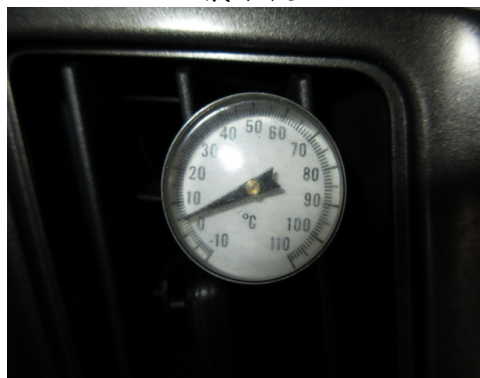
空調溫度

| 5. 前空調風速開關各段風速 | 正常 | 6. 前空調冷氣作動中央出風口溫度 | 5°C |
