認證編號 CPF07672263030

## 車輛資料 Vehicle Information

## 車輛認證總結報告 Vehicle Inspection Findings

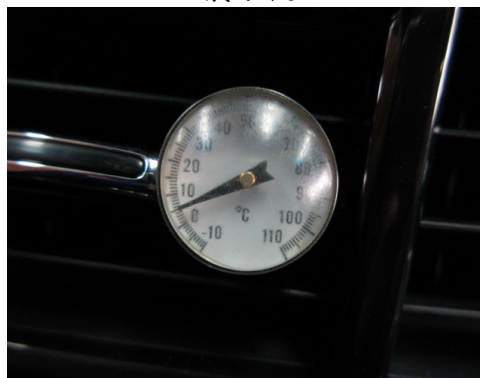
空調溫度

| 5. 前空調風速開關各段風速 | 正常 | 6. 前空調冷氣作動中央出風口溫度 | 5°C |
