認證編號 CPF07672263031

## 車輛資料 Vehicle Information

## 車輛認證總結報告 Vehicle Inspection Findings

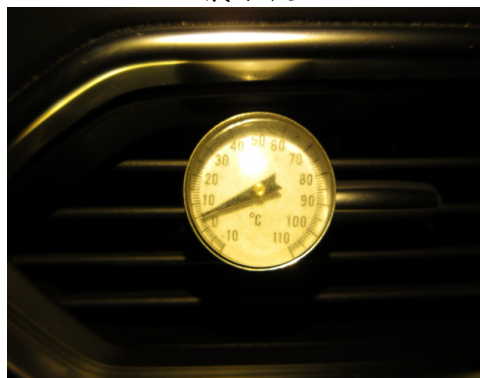
空調溫度

| 1. 檢查室外氣溫 | 21°C | 2. 後空調冷氣作動中央出風口溫度 | 7°C |
| 5. 前空調風速開關各段風速 | 正常 | 6. 前空調冷氣作動中央出風口溫度 | 5°C |
