認證編號 CPF07672263034

## 車輛資料 Vehicle Information

## 車輛認證總結報告 Vehicle Inspection Findings

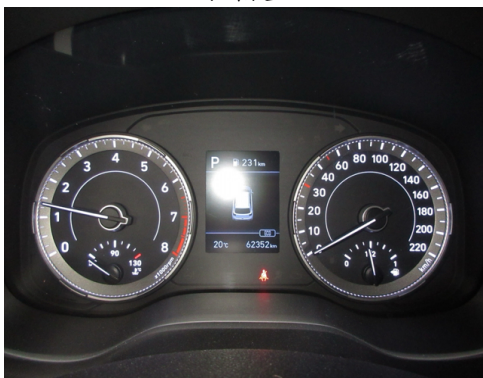
| 現況實車里程 Mileage<br>(僅揭露，不具保證效力) | 62,352 |

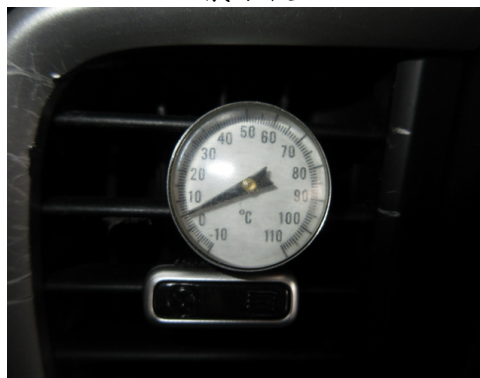
空調溫度

| 5. 前空調風速開關各段風速 | 正常 | 6. 前空調冷氣作動中央出風口溫度 | 5°C |
