認證編號 CPF07672263035

## 車輛資料 Vehicle Information

## 車輛認證總結報告 Vehicle Inspection Findings

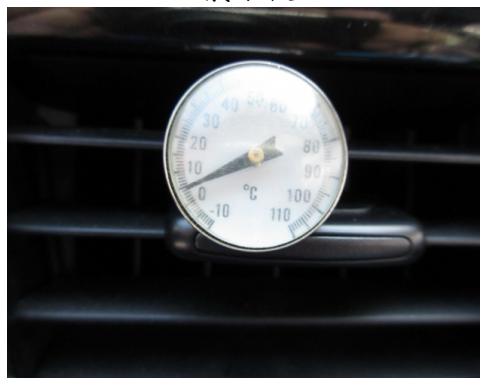
空調溫度

| 5. 前空調風速開關各段風速 | 正常 | 6. 前空調冷氣作動中央出風口溫度 | 5°C |
