YES 車輛認證書

認證編號 CPF07672263036

廠牌 Make	MITSUBISHI
車型 Model	ZINGER
年份 Year	2017/09
排氣量 Displacement	2,378
車身號碼 VIN	A606****
引擎號碼 Engine Number	***9S4NSTB15**
現況實車里程 Mileage (僅揭露, 不具保證效力)	43,287

車輛認證總結報告 Vehicle Inspection Findings

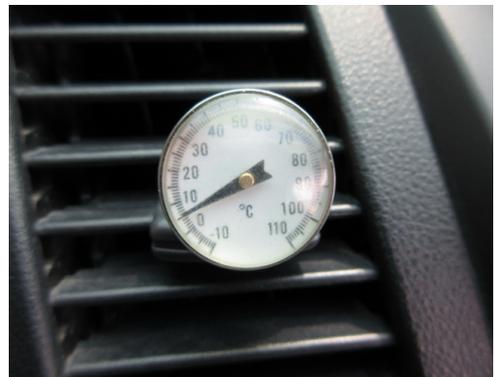
空調溫度

1. 檢查室外氣溫	23°C	2. 後空調冷氣作動中央出風口溫度	9°C
3. 冷凝器散熱風扇有無運轉異常	正常	4. 前空調冷氣A/C開關燈號	正常
5. 前空調風速開關各段風速	正常	6. 前空調冷氣作動中央出風口溫度	5°C
7. 後空調冷氣A/C開關燈號	無此項目	8. 後空調風速開關各段風速	無此項目
