YES 車輛認證書

認證編號 CPF07672263037

廠牌 Make	MITSUBISHI
車型 Model	VERYCA
年份 Year	2013/06
排氣量 Displacement	1,299
車身號碼 VIN	610C****
引擎號碼 Engine Number	***3S1PB178**
現況實車里程 Mileage (僅揭露, 不具保證效力)	104,627

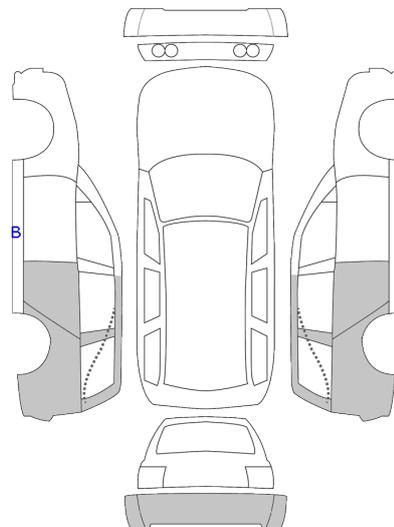
車體外觀圖

本車輛無泡水跡象。
