# YES 車輛認證書

認證編號 CPF07672263042

| 廠牌 Make | NISSAN |
| 車型 Model | MARCH |

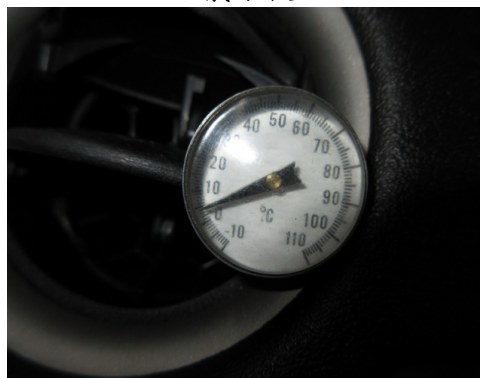
空調溫度

| 5. 前空調風速開關各段風速 | 正常 | 6. 前空調冷氣作動中央出風口溫度 | 5°C |
