認證編號 CPF07672263043

## 車輛資料 Vehicle Information

## 車輛認證總結報告 Vehicle Inspection Findings

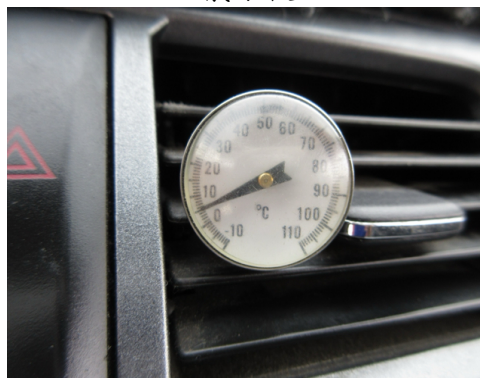
空調溫度

| 5. 前空調風速開關各段風速 | 正常 | 6. 前空調冷氣作動中央出風口溫度 | 5°C |
