認證編號 CPF07672263045

## 車輛資料 Vehicle Information

## 車輛認證總結報告 Vehicle Inspection Findings

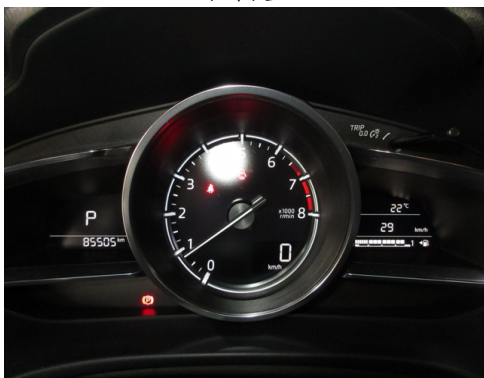
| 現況實車里程 Mileage<br>(僅揭露，不具保證效力) | 85,505 |

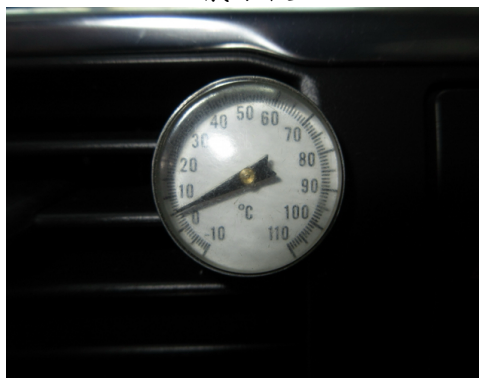
空調溫度

| 5. 前空調風速開關各段風速 | 正常 | 6. 前空調冷氣作動中央出風口溫度 | 5°C |
