YES 車輛認證書

認證編號 CPF07672263047

廠牌 Make	MITSUBISHI
車型 Model	J SPACE
年份 Year	2025/01
排氣量 Displacement	1,498
車身號碼 VIN	RKMJSVAN2SY00****
引擎號碼 Engine Number	***15KRTUA2490014**
現況實車里程 Mileage (僅揭露, 不具保證效力)	10,602

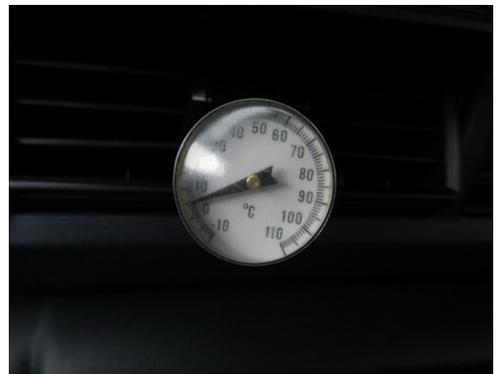
空調溫度

1. 檢查室外氣溫	17°C	2. 後空調冷氣作動中央出風口溫度	7°C
3. 冷凝器散熱風扇有無運轉異常	正常	4. 前空調冷氣A/C開關燈號	正常
5. 前空調風速開關各段風速	正常	6. 前空調冷氣作動中央出風口溫度	5°C
7. 後空調冷氣A/C開關燈號	無此項目	8. 後空調風速開關各段風速	正常
