YES 車輛認證書

認證編號 CPF07672263048

| 廠牌 Make | TOYOTA |
| 車型 Model | TOWN ACE |

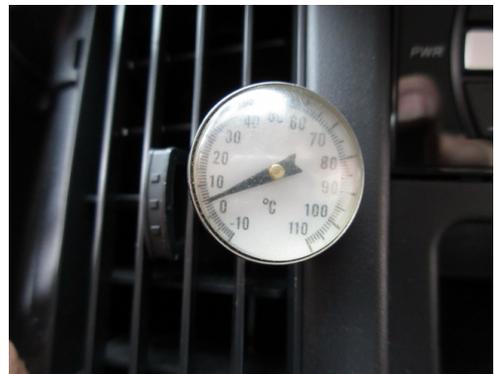
空調溫度

| 5. 前空調風速開關各段風速 | 正常 | 6. 前空調冷氣作動中央出風口溫度 | 5°C |
