認證編號 CPF07672263050

車輛資料 Vehicle Information

廠牌 Make	MITSUBISHI
車型 Model	DELICA
年份 Year	2020/05
排氣量 Displacement	2,378
車身號碼 VIN	200G****
引擎號碼 Engine Number	***9S4NSYD34**
現況實車里程 Mileage (僅揭露, 不具保證效力)	64,471

車輛認證總結報告 Vehicle Inspection Findings

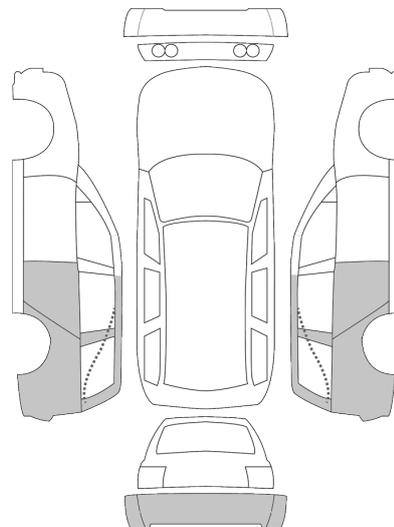
車體外觀圖

本車引擎號碼無異常。 **S** 鈹件鏽蝕、斑剝或鏽穿
 本車車身號碼無異常。 **B** 受損面積約一個拳頭(含)以上
 本車輛無泡水跡象。 **R** 鈹件校正痕跡
 本車體骨架結構無修復跡象。 **X** 更換

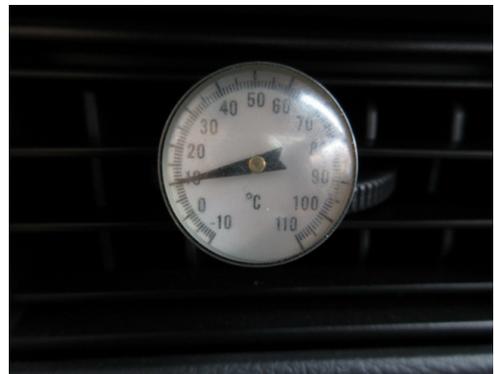
空調溫度

1. 檢查室外氣溫	17°C	2. 後空調冷氣作動中央出風口溫度	無此項目
3. 冷凝器散熱風扇有無運轉異常	正常	4. 前空調冷氣A/C開關燈號	正常
5. 前空調風速開關各段風速	正常	6. 前空調冷氣作動中央出風口溫度	10°C
7. 後空調冷氣A/C開關燈號	無此項目	8. 後空調風速開關各段風速	無此項目
