認證編號 CPF07672263052

## 車輛資料 Vehicle Information

## 車輛認證總結報告 Vehicle Inspection Findings

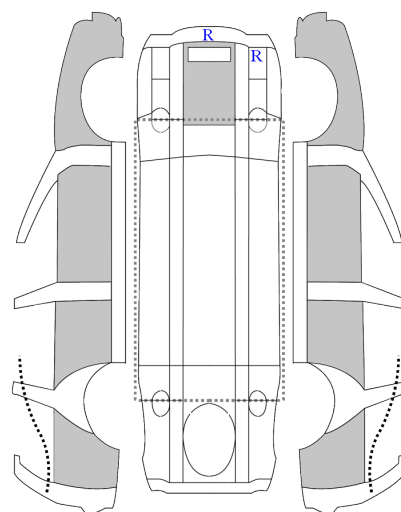
車骨結構圖

本車體骨架結構無修復跡象。 X 更換
