認證編號 CPF07672263053

廠牌 Make	VW
車型 Model	T CROSS
年份 Year	2022/10
排氣量 Displacement	999
車身號碼 VIN	WVGZZC1ZPY03****
引擎號碼 Engine Number	無引擎號碼
現況實車里程 Mileage (僅揭露, 不具保證效力)	21,709

車輛認證總結報告 Vehicle Inspection Findings

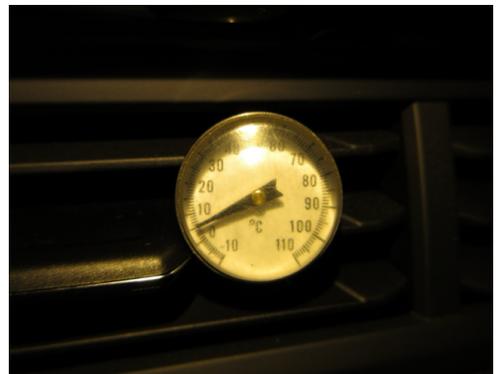
空調溫度

1. 檢查室外氣溫	23°C	2. 後空調冷氣作動中央出風口溫度	無此項目
3. 冷凝器散熱風扇有無運轉異常	正常	4. 前空調冷氣A/C開關燈號	正常
5. 前空調風速開關各段風速	正常	6. 前空調冷氣作動中央出風口溫度	5°C
7. 後空調冷氣A/C開關燈號	無此項目	8. 後空調風速開關各段風速	無此項目
