# YES 車輛認證書

認證編號 CPF07672263055

| 廠牌 Make | TOYOTA |
| 車型 Model | ALTIS |

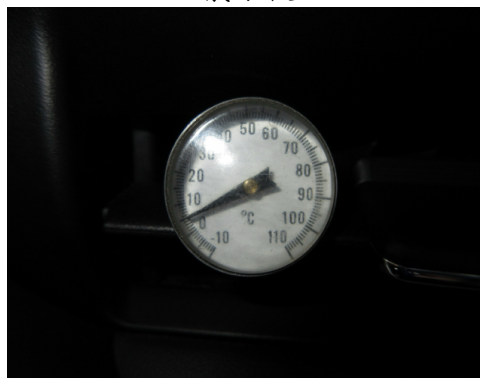
空調溫度

| 5. 前空調風速開關各段風速 | 正常 | 6. 前空調冷氣作動中央出風口溫度 | 5°C |
