YES 車輛認證書

認證編號 CPF07672263058

| 廠牌 Make | HONDA |
| 車型 Model | HR-V |

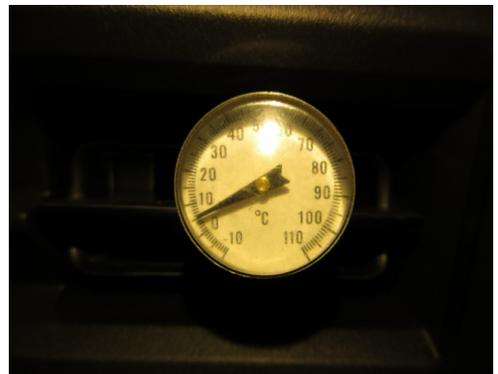
空調溫度

| 5. 前空調風速開關各段風速 | 正常 | 6. 前空調冷氣作動中央出風口溫度 | 5°C |
