# YES 車輛認證書

認證編號 CPF07672263077

| 廠牌 Make | FORD |
| 車型 Model | FOCUS |

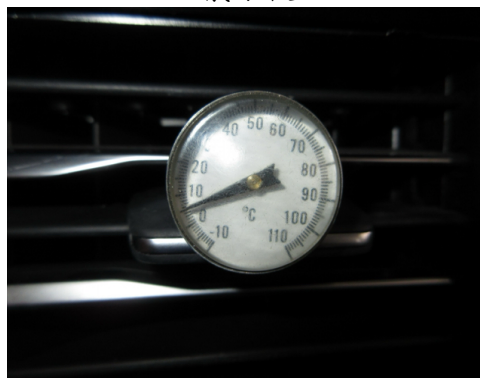
空調溫度

| 5. 前空調風速開關各段風速 | 正常 | 6. 前空調冷氣作動中央出風口溫度 | 5°C |
