認證編號 CPF07672263082

## 車輛資料 Vehicle Information

## 車輛認證總結報告 Vehicle Inspection Findings

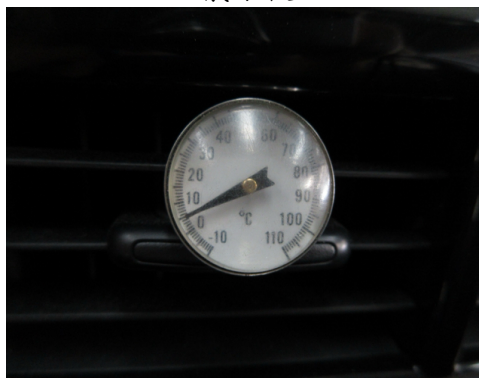
空調溫度

| 5. 前空調風速開關各段風速 | 正常 | 6. 前空調冷氣作動中央出風口溫度 | 5°C |
