YES 車輛認證書

認證編號 CPF07672263090

廠牌 Make	ISUZU
車型 Model	ELF
年份 Year	2025/11
排氣量 Displacement	2,999
車身號碼 VIN	RH6NLR85FS660****
引擎號碼 Engine Number	***P**
現況實車里程 Mileage (僅揭露, 不具保證效力)	2,427

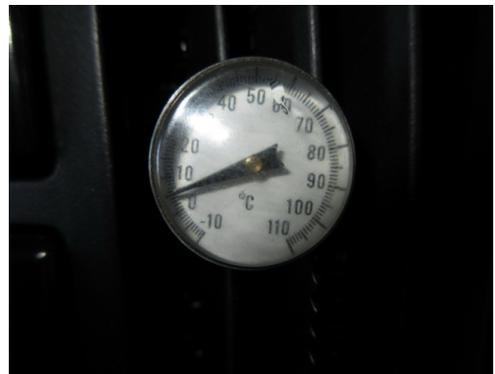
空調溫度

1. 檢查室外氣溫	25°C	2. 後空調冷氣作動中央出風口溫度	無此項目
3. 冷凝器散熱風扇有無運轉異常	正常	4. 前空調冷氣A/C開關燈號	正常
5. 前空調風速開關各段風速	正常	6. 前空調冷氣作動中央出風口溫度	5°C
7. 後空調冷氣A/C開關燈號	無此項目	8. 後空調風速開關各段風速	無此項目
