# YES 車輛認證書

認證編號 CPF09023236086

廠牌 Make	TOYOTA
車型 Model	ALTIS
年份 Year	2013/05
排氣量 Displacement	1,798
車身號碼 VIN	***142-52552**
引擎號碼 Engine Number	***X2891**
現況實車里程 Mileage (僅揭露, 不具保證效力)	203,021

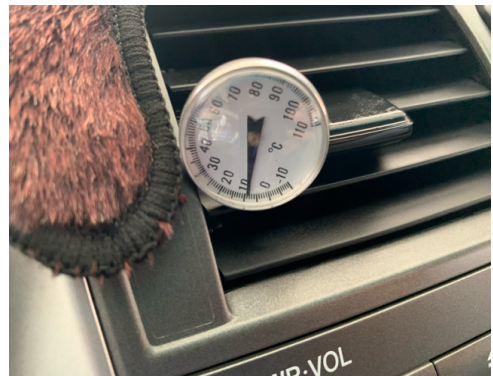
空調溫度

查定項目 Inspection Item	有無異常狀況 Findings	備註事項
檢查室外氣溫	33°C	
後空調冷氣作動中央出風口溫度		無此項目
冷凝器散熱風扇有無運轉異常	<input type="radio"/> 有 <input checked="" type="radio"/> 無	
前空調冷氣A/C開關燈號	<input type="radio"/> 有 <input checked="" type="radio"/> 無	
前空調風速開關各段風速	<input type="radio"/> 有 <input checked="" type="radio"/> 無	
前空調冷氣作動中央出風口溫度	9°C	
後空調冷氣A/C開關燈號		無此項目
後空調風速開關各段風速		無此項目
