# YES 車輛認證書

認證編號 CPF09023238004

| 車型 Model | MAZDA3 |
| 年份 Year | 2011/10 |

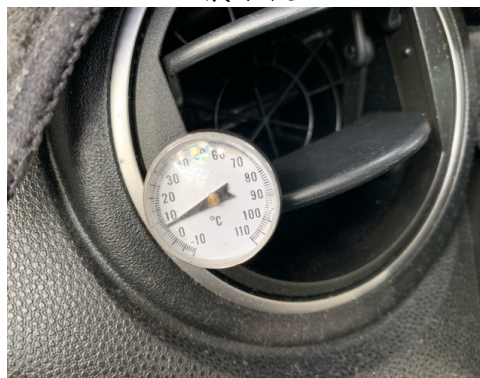
空調溫度

| 查定項目 Inspection Item | 有無異常狀況 Findings | | 備註事項 |
|---|---|---|---|
| 前空調冷氣作動中央出風口溫度 | | 8°C | |
