# YES 車輛查定報告

**查定編號** CPF09023238114

| 廠牌 Make | VW |
| 車型 Model | GOLF |

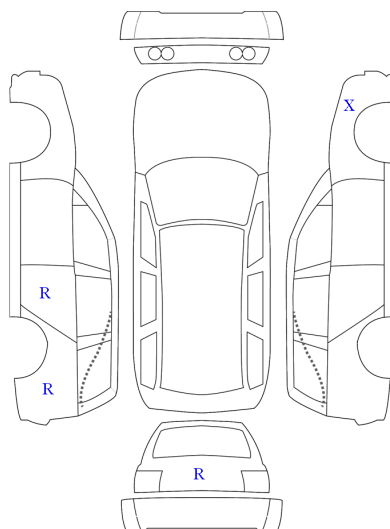
車體外觀圖

右前方有鈑修痕。  
左側有鈑修痕。  
左後方有鈑修痕。  
正後方有鈑修痕。

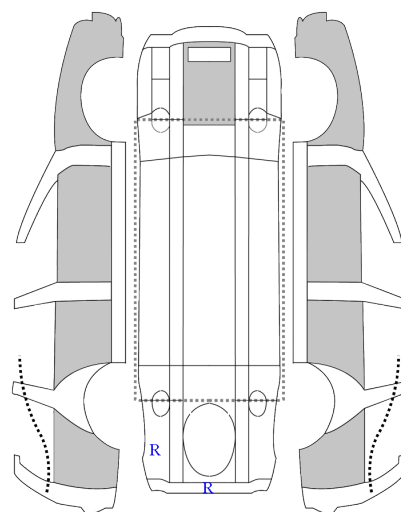
車骨結構圖

無此檢查項目  
無任何異常之痕跡。  
無任何泡水之痕跡。  
異常

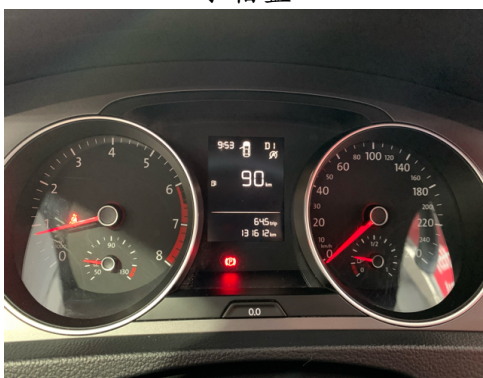
| 現況實車里程 Mileage<br>(僅揭露, 不具保證效力) | 131,612 |

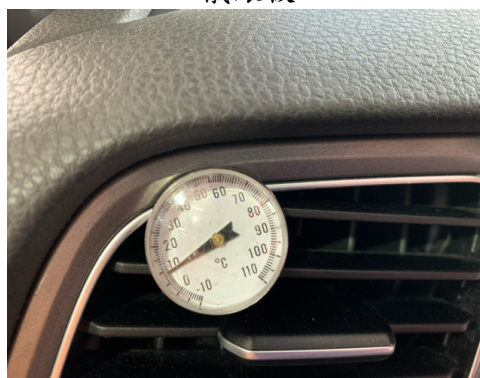
空調溫度

| 查定項目 Inspection Item | 有無異常狀況 Findings | | 備註事項 |
|---|---|---|---|
| 前空調冷氣作動中央出風口溫度 | 8°C | | |
