**查定編號** CPF09023238165

## 車輛資料 Vehicle Information

廠牌 Make	SUZUKI
車型 Model	SWIFT
年份 Year	2015/05
排氣量 Displacement	1,242
車身號碼 VIN	***FZC72S003028**
引擎號碼 Engine Number	無引擎號碼
現況實車里程 Mileage (僅揭露, 不具保證效力)	130,285

## 車輛認證總結報告 Vehicle Inspection Findings

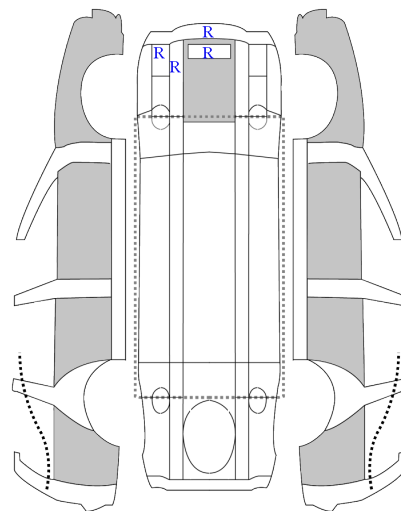
車骨結構圖

無此檢查項目  
無任何異常之痕跡。  
無任何泡水之痕跡。  
異常

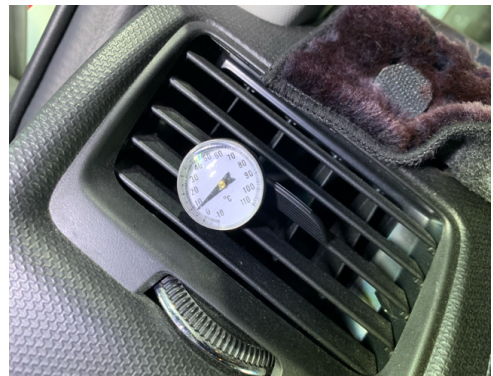
空調溫度

查定項目 Inspection Item	有無異常狀況 Findings	備註事項
檢查室外氣溫	36°C	
後空調冷氣作動中央出風口溫度		無此項目
冷凝器散熱風扇有無運轉異常	<input type="radio"/> 有 <input checked="" type="radio"/> 無	
前空調冷氣A/C開關燈號	<input type="radio"/> 有 <input checked="" type="radio"/> 無	
前空調風速開關各段風速	<input type="radio"/> 有 <input checked="" type="radio"/> 無	
前空調冷氣作動中央出風口溫度	8°C	
後空調冷氣A/C開關燈號		無此項目
後空調風速開關各段風速		無此項目
