# YES 車輛認證書

認證編號 CPF09023239008

| 廠牌 Make | VW |
| 車型 Model | TIGUAN |

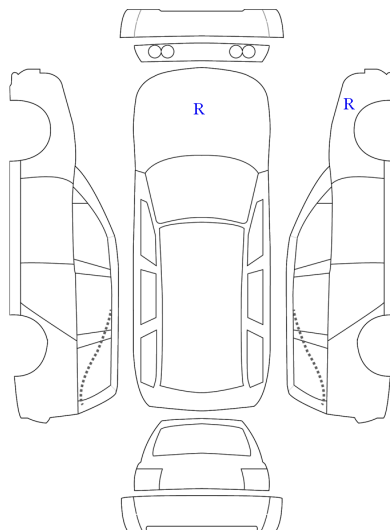
車體外觀圖

本車體骨架結構無修復跡象。
