# YES 車輛認證書

認證編號 CPF09023239012

| 廠牌 Make | LUXGEN |
| 車型 Model | URX |

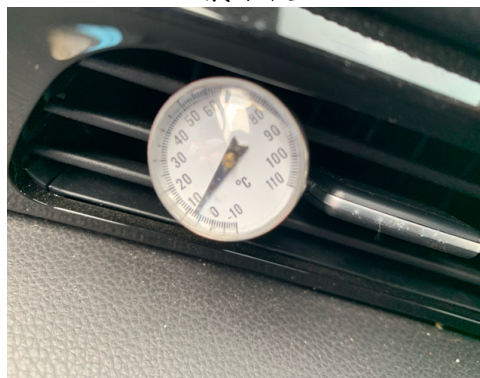
空調溫度

| 查定項目 Inspection Item | 有無異常狀況 Findings | | 備註事項 |
|---|---|---|---|
| 前空調冷氣作動中央出風口溫度 | 8°C | | |
