# YES 車輛認證書

認證編號 CPF09023239059

| 車型 Model | MAZDA5 |
| 年份 Year | 2015/07 |

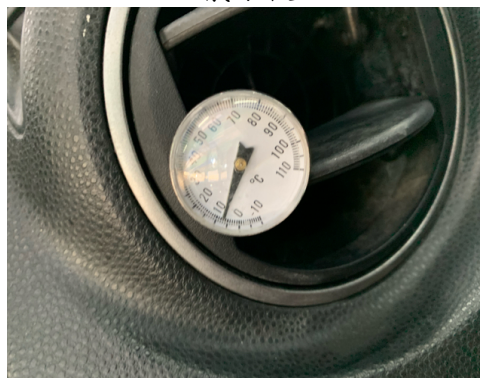
空調溫度

| 查定項目 Inspection Item | 有無異常狀況 Findings | | 備註事項 |
|---|---|---|---|
| 前空調冷氣作動中央出風口溫度 | | 8°C | |
