# 車輛認證書

## 車輛認證總結報告 Vehicle Inspection Findings

認證編號：CPF09023239073

廠牌：LEXUS  
排檔型式：手自排  
車門數：4門  
儀表里程數：103,975

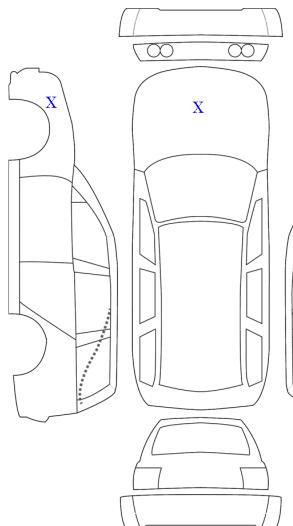
車體外觀圖

- 本車引擎號碼無異常。
- 本車車身號碼無異常。
- 本車輛無泡水跡象。
- 本車體骨架結構無修復跡象。
