# YES 車輛認證書

認證編號 CPF0902323B095

| 廠牌 Make | INFINITI |
| 車型 Model | FX |

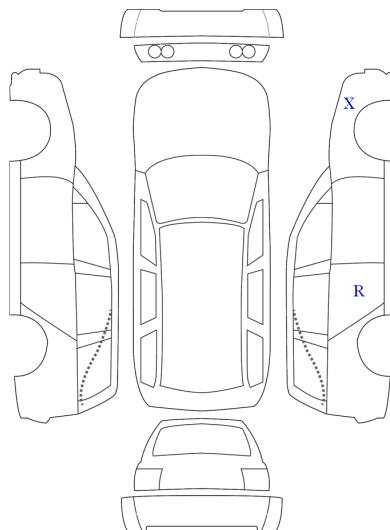
車體外觀圖

④ 鈑件鏽蝕、斑剝或鏽穿

B 受損面積約一個拳頭(含)以上

R 鈑件校正痕跡
