車輛認證書

車輛認證總結報告 Vehicle Inspection Findings

認證編號：CPF09023241005

廠牌：MAZDA
排檔型式：手自排
車門數：5門
儀表里程數：120,365

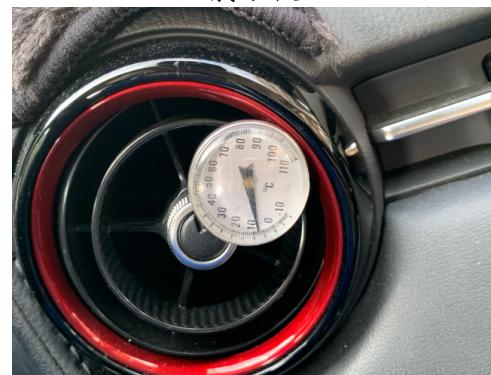
空調溫度

查定項目 Inspection Item	有無異常狀況Findings		備註事項
檢查室外氣溫	28°C		
後空調冷氣作動中央出風口溫度	無此項目		
冷凝器散熱風扇有無運轉異常	<input type="radio"/> 有	<input checked="" type="radio"/> 無	
前空調冷氣A/C開關燈號	<input type="radio"/> 有	<input checked="" type="radio"/> 無	
前空調風速開關各段風速	<input type="radio"/> 有	<input checked="" type="radio"/> 無	
前空調冷氣作動中央出風口溫度	7°C		
後空調冷氣A/C開關燈號	無此項目		
後空調風速開關各段風速	無此項目
