YES 車輛認證書

認證編號 CPF09023241035

廠牌 Make	MAZDA
車型 Model	MAZDA6
年份 Year	2014/03
排氣量 Displacement	2,191
車身號碼 VIN	***GJ4S27E11340**
引擎號碼 Engine Number	無引擎號碼
現況實車里程 Mileage (僅揭露, 不具保證效力)	217,585

車輛認證總結報告 Vehicle Inspection Findings

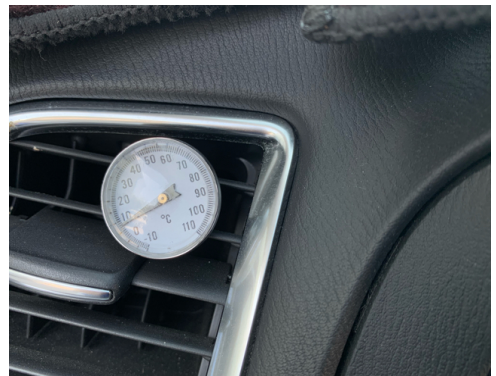
空調溫度

查定項目 Inspection Item	有無異常狀況 Findings	備註事項
檢查室外氣溫	26°C	
後空調冷氣作動中央出風口溫度		無此項目
冷凝器散熱風扇有無運轉異常	<input type="radio"/> 有 <input checked="" type="radio"/> 無	
前空調冷氣A/C開關燈號	<input type="radio"/> 有 <input checked="" type="radio"/> 無	
前空調風速開關各段風速	<input type="radio"/> 有 <input checked="" type="radio"/> 無	
前空調冷氣作動中央出風口溫度	7°C	
後空調冷氣A/C開關燈號		無此項目
後空調風速開關各段風速		無此項目
