# YES 車輛認證書

認證編號 CPF09023241121

| 車型 Model | ECOSPORT |
| 年份 Year | 2014/07 |

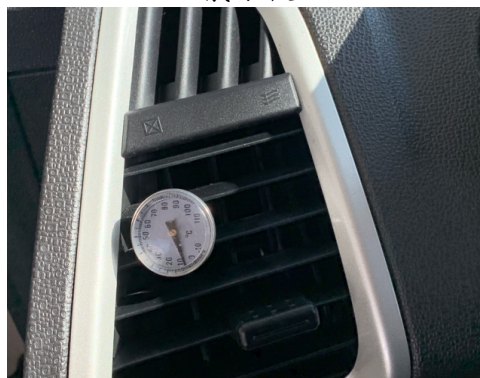
空調溫度

| 查定項目 Inspection Item | 有無異常狀況 Findings | | 備註事項 |
|---|---|---|---|
| 前空調冷氣作動中央出風口溫度 | 7°C | | |
