車輛認證書

車輛認證總結報告 Vehicle Inspection Findings

認證編號：CPF09023242093

廠牌：TOYOTA
排檔型式：手自排
車門數：5門
儀表里程數：210,326

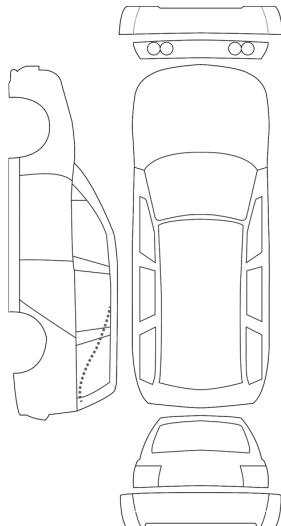
車體外觀圖

- 本車引擎號碼無異常。
- 本車車身號碼無異常。
- 本車輛無泡水跡象。
- 本車體骨架結構無修復跡象。

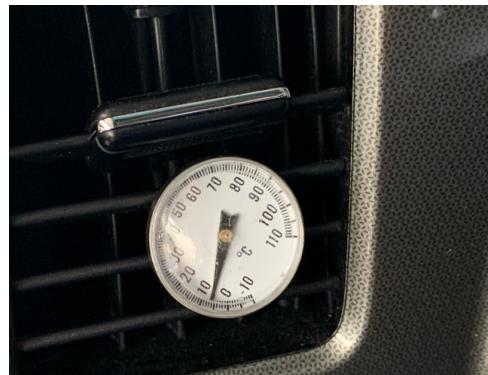
空調溫度

查定項目 Inspection Item	有無異常狀況Findings		備註事項
檢查室外氣溫	29°C		
後空調冷氣作動中央出風口溫度	無此項目		
冷凝器散熱風扇有無運轉異常	<input type="radio"/> 有	<input checked="" type="radio"/> 無	
前空調冷氣A/C開關燈號	<input type="radio"/> 有	<input checked="" type="radio"/> 無	
前空調風速開關各段風速	<input type="radio"/> 有	<input checked="" type="radio"/> 無	
前空調冷氣作動中央出風口溫度	7°C		
後空調冷氣A/C開關燈號	無此項目		
後空調風速開關各段風速	無此項目
