車輛查定報告

查定編號 CPF09023243027

廠牌 Make	HONDA
車型 Model	CR-V
年份 Year	2011/01
排氣量 Displacement	2,354
車身號碼 VIN	***RE3850BF0104**
引擎號碼 Engine Number	***Z158405**
現況實車里程 Mileage (僅揭露, 不具保證效力)	179,516

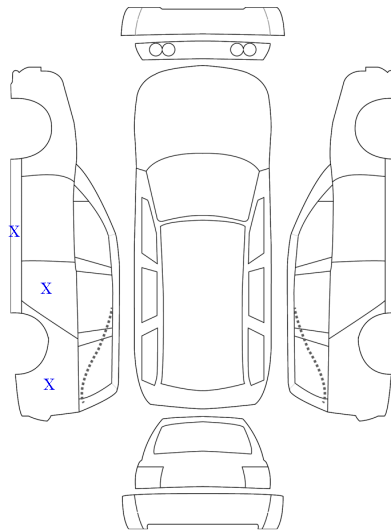
車體外觀圖

左側有鈹修痕。
左後方有鈹修痕。
正後方有鈹修痕。

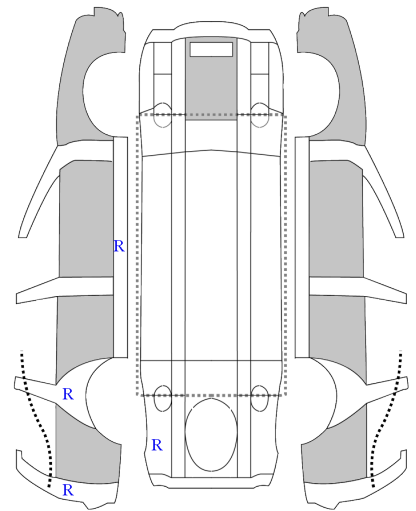
車骨結構圖

無任何異常之痕跡。
無任何異常之痕跡。
無任何泡水之痕跡。
異常
