# YES 車輛認證書

認證編號 CPF09023243061

| 廠牌 Make | FORD |
| 車型 Model | FIESTA |

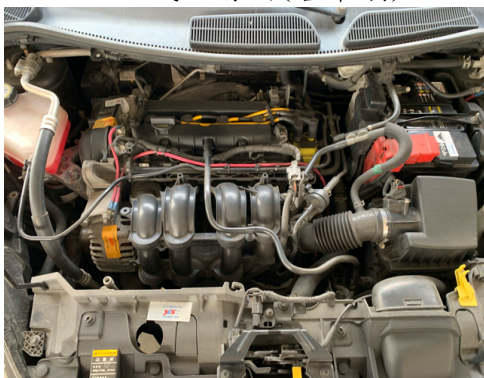
引擎室

本車引擎號碼無異常。

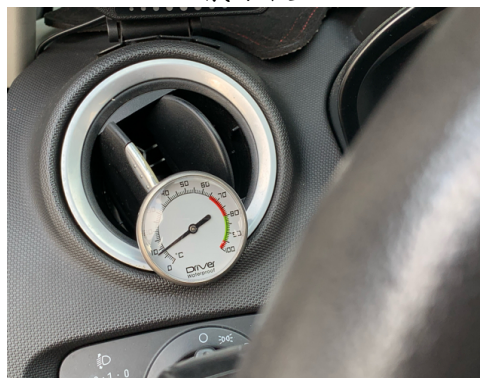
空調溫度

| 查定項目 Inspection Item | 有無異常狀況 Findings | | 備註事項 |
|---|---|---|---|
| 前空調冷氣作動中央出風口溫度 | 7°C | | |
