# YES 車輛認證書

認證編號 CPF09023243062

| 車型 Model | MAZDA3 |
| 年份 Year | 2010/11 |

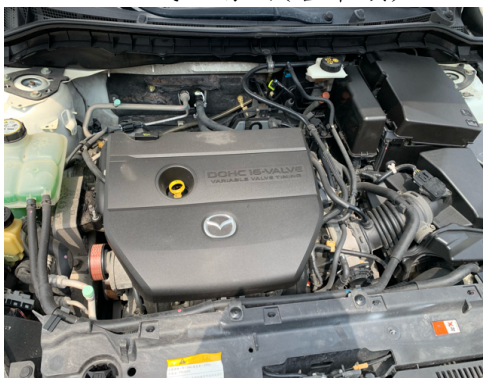
引擎室

| 查定項目 Inspection Item | 有無異常狀況 Findings | | 備註事項 |
|---|---|---|---|
| 外觀有無漏油/水跡象 | <input checked="" type="radio"/> 有 | <input type="radio"/> 無 | |

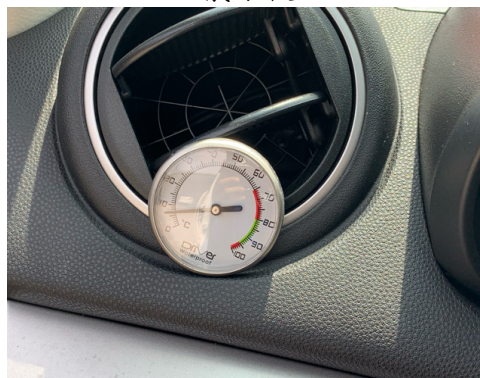
空調溫度

| 查定項目 Inspection Item | 有無異常狀況 Findings | | 備註事項 |
|---|---|---|---|
| 前空調冷氣作動中央出風口溫度 | 7°C | | |
