# YES 車輛認證書

認證編號 CPF09023244018

| 車型 Model | GOLF |
| 年份 Year | 2012/06 |

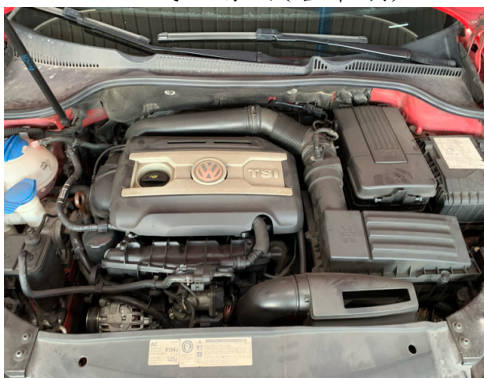
引擎室

| 查定項目 Inspection Item | 有無異常狀況 Findings | | 備註事項 |
|---|---|---|---|
| 外觀有無漏油/水跡象 | <input checked="" type="radio"/> 有 | <input type="radio"/> 無 | |

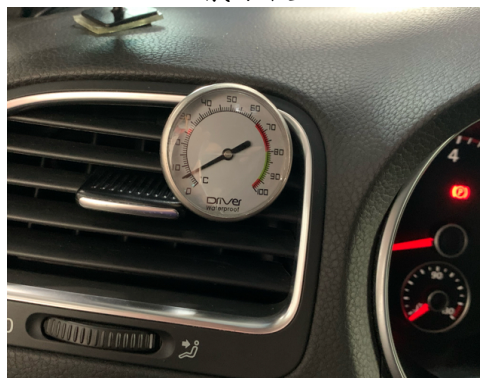
空調溫度

| 查定項目 Inspection Item | 有無異常狀況 Findings | | 備註事項 |
|---|---|---|---|
| 前空調冷氣作動中央出風口溫度 | 7°C | | |
