# YES 車輛查定報告

## 車輛認證總結報告 Vehicle Inspection Findings

認證編號：\_CPF09023245048\_

廠牌：BENZ  
排檔型式：手自排  
車門數：4門  
儀表里程數：96,594

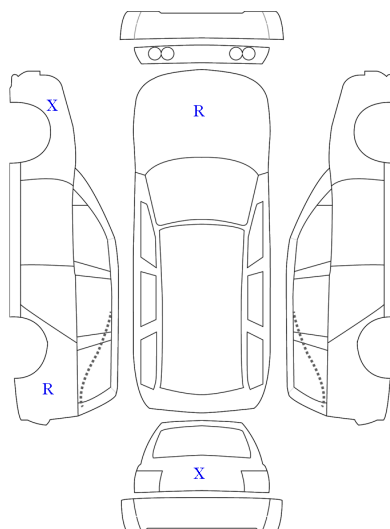
車體外觀圖

左前方有鈑修痕。  
左後方有鈑修痕。  
正前方有鈑修痕。  
正後方有鈑修痕。

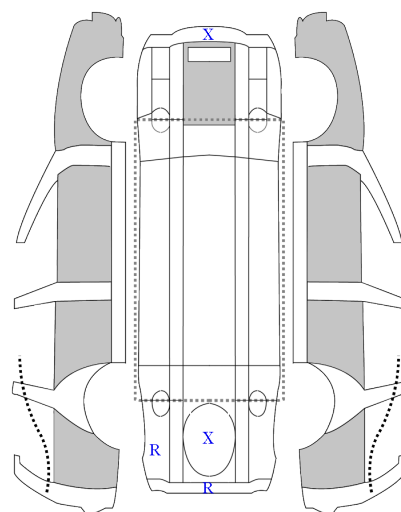
車骨結構圖

無此檢查項目  
無任何異常之痕跡。  
無任何泡水之痕跡。  
異常

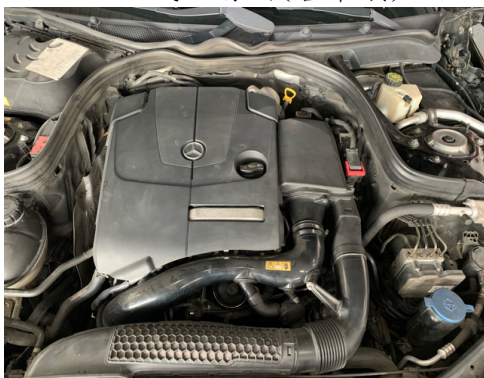
引擎室

| 查定項目 Inspection Item | 有無異常狀況 Findings | | 備註事項 |
|---|---|---|---|
| 外觀有無漏油/水跡象 | <input checked="" type="radio"/> 有 | <input type="radio"/> 無 | |

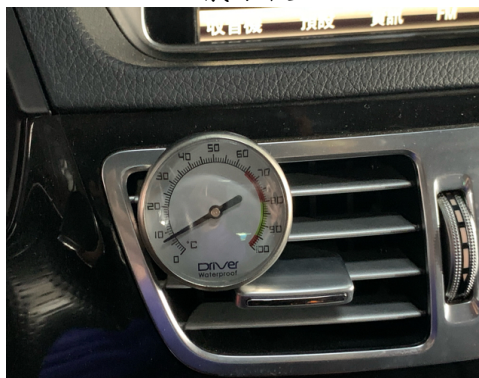
空調溫度

| 查定項目 Inspection Item | 有無異常狀況 Findings | | 備註事項 |
|---|---|---|---|
| 前空調冷氣作動中央出風口溫度 | 7°C | | |
