# YES 車輛認證書

認證編號 CPF09023245066

| 廠牌 Make | BMW |
| 車型 Model | 1 SERIES |

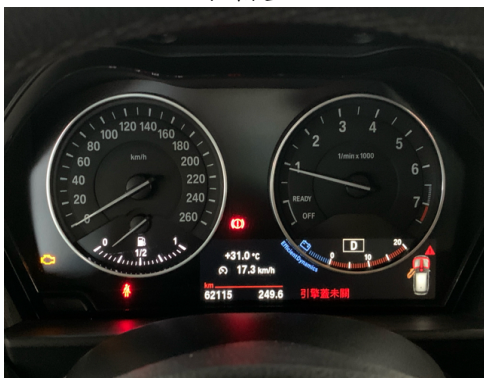
| 現況實車里程 Mileage<br>(僅揭露，不具保證效力) | 62,115 |

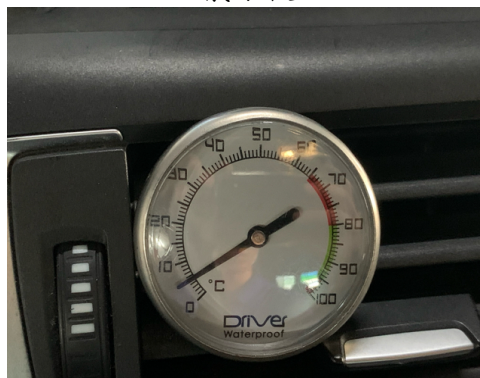
空調溫度

| 查定項目 Inspection Item | 有無異常狀況 Findings | | 備註事項 |
|---|---|---|---|
| 前空調冷氣作動中央出風口溫度 | 7°C | | |
