# YES 車輛認證書

認證編號 CPF09023246044

| 廠牌 Make | BMW |
| 車型 Model | 2 SERIES |

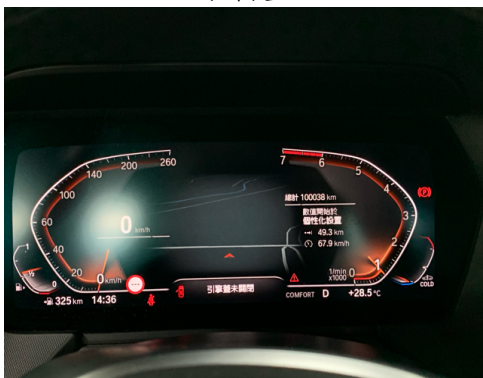
| 現況實車里程 Mileage<br>(僅揭露，不具保證效力) | 100,038 |

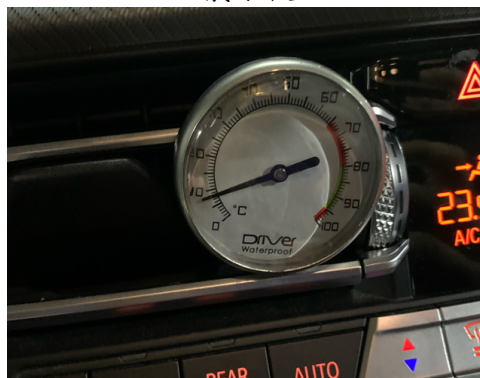
空調溫度

| 查定項目 Inspection Item | 有無異常狀況 Findings | | 備註事項 |
|---|---|---|---|
| 檢查室外氣溫 | 36°C | | |
| 前空調冷氣作動中央出風口溫度 | 7°C | | |
