# YES 車輛認證書

受檢測車輛通過YES認證鑑定標準  
This vehicle has passed the YES Evaluation Standard

認證編號 CPF09023246045

## 車輛認證總結報告 Vehicle Inspection Findings

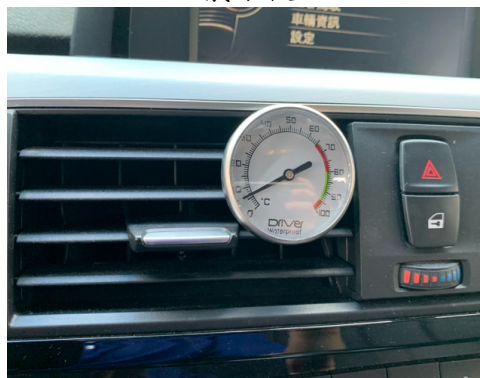
空調溫度

| 查定項目 Inspection Item | 有無異常狀況 Findings | | 備註事項 |
|---|---|---|---|
| 前空調冷氣作動中央出風口溫度 | 7°C | | |
