# YES 車輛查定報告

## 車輛認證總結報告 Vehicle Inspection Findings

認證編號： CPF09023246066

廠牌：BMW  
排檔型式：手自排  
車門數：5門  
儀表里程數：146,690

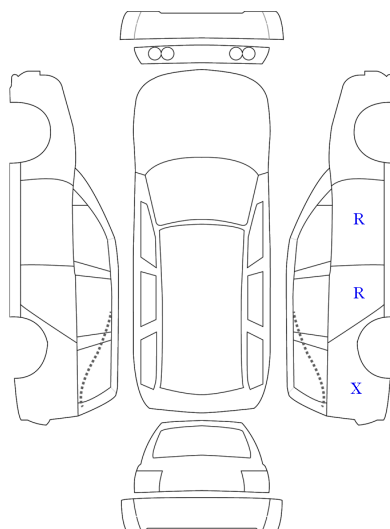
車體外觀圖

右側有鈑修痕。  
右後方有鈑修痕。  
正後方有鈑修痕。

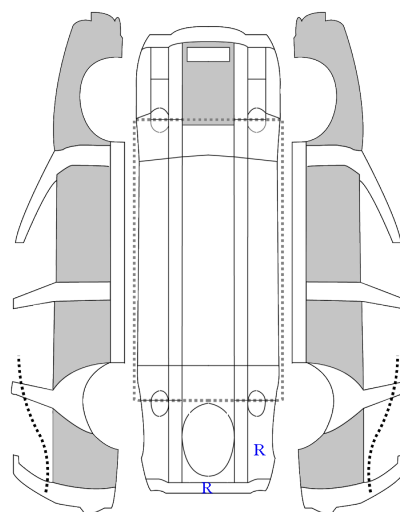
車骨結構圖

無此檢查項目  
無任何異常之痕跡。  
無任何泡水之痕跡。  
異常

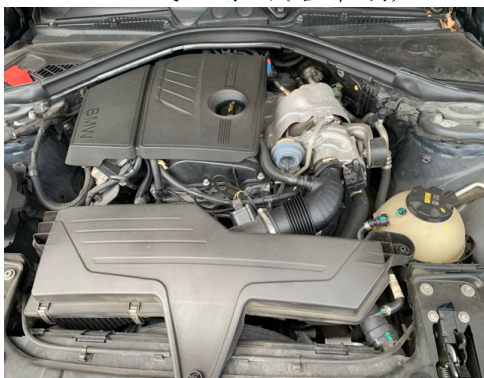
引擎室

| 查定項目 Inspection Item | 有無異常狀況 Findings | | 備註事項 |
|---|---|---|---|
| 外觀有無漏油/水跡象 | <input checked="" type="radio"/> 有 | <input type="radio"/> 無 | |
