# YES 車輛認證書

認證編號 CPF09023248051

| 車型 Model | PREVIA |
| 年份 Year | 2015/12 |

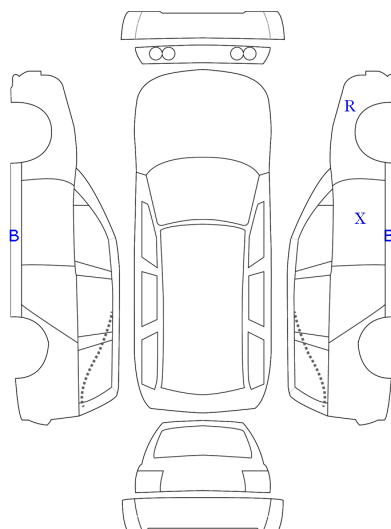
車體外觀圖

④ 鈑件鏽蝕、斑剝或鏽穿

B 受損面積約一個拳頭(含)以上

R 鈑件校正痕跡

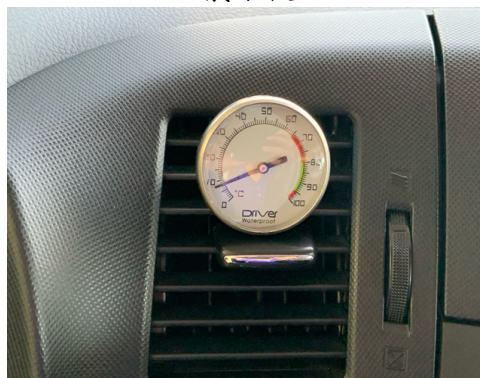
空調溫度

| 查定項目 Inspection Item | 有無異常狀況 Findings | | 備註事項 |
|---|---|---|---|
| 前空調冷氣作動中央出風口溫度 | 7°C | | |
