# YES 車輛查定報告

## 車輛認證總結報告 Vehicle Inspection Findings

認證編號：\_CPF09023249031\_

廠牌：BENZ  
排檔型式：手自排  
車門數：5門  
儀表里程數：206,035

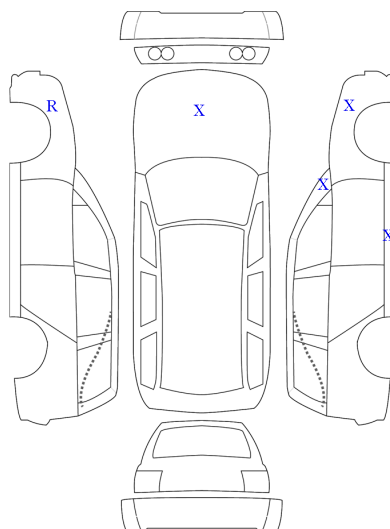
車體外觀圖

右側有鈑修痕。  
右前方有鈑修痕。  
左前方有鈑修痕。  
正前方有鈑修痕。

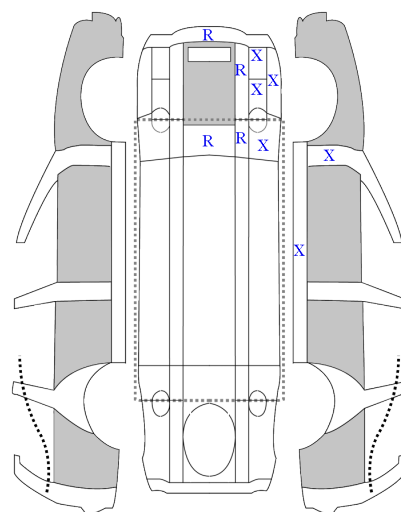
車骨結構圖

無此檢查項目  
無任何異常之痕跡。  
無任何泡水之痕跡。  
異常

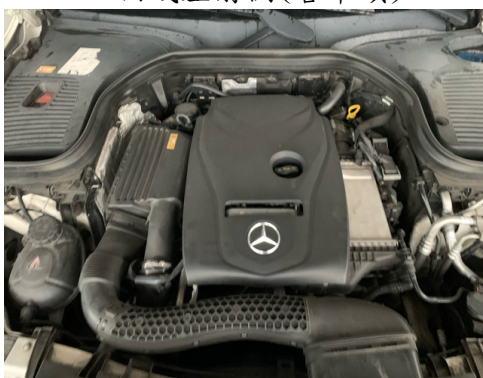
引擎室

| 查定項目 Inspection Item | 有無異常狀況 Findings | | 備註事項 |
|---|---|---|---|
| 外觀有無漏油/水跡象 | <input checked="" type="radio"/> 有 | <input type="radio"/> 無 | |
