認證編號 CPF09023252066

## 車輛資料 Vehicle Information

## 車輛認證總結報告 Vehicle Inspection Findings

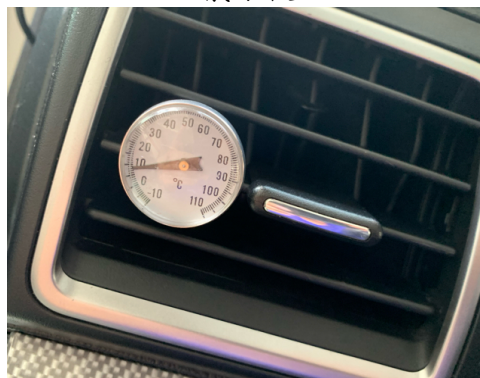
空調溫度

| 5. 前空調風速開關各段風速 | 正常 | 6. 前空調冷氣作動中央出風口溫度 | 7°C |
