認證編號 CPF09023252112

## 車輛資料 Vehicle Information

## 車輛認證總結報告 Vehicle Inspection Findings

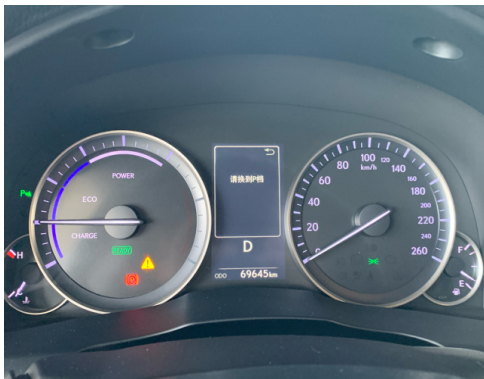
| 現況實車里程 Mileage<br>(僅揭露，不具保證效力) | 69,645 |

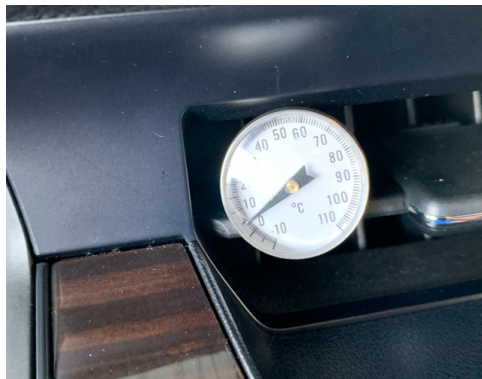
空調溫度

| 5. 前空調風速開關各段風速 | 正常 | 6. 前空調冷氣作動中央出風口溫度 | 7°C |
