認證編號 CPF09023252115

## 車輛資料 Vehicle Information

## 車輛認證總結報告 Vehicle Inspection Findings

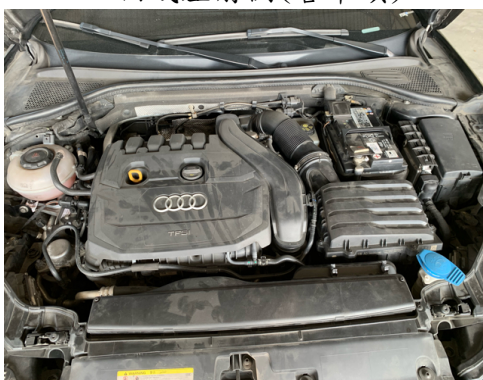
引擎室

| 5. 外觀有無漏油/水跡象 | 異常 | 6. 運轉時有無抖動或異常聲響 | 正常 |
