# YES 車輛認證書

受檢測車輛通過YES認證鑑定標準  
This vehicle has passed the YES Evaluation Standard

認證編號 CPF09023253034

## 車輛認證總結報告 Vehicle Inspection Findings

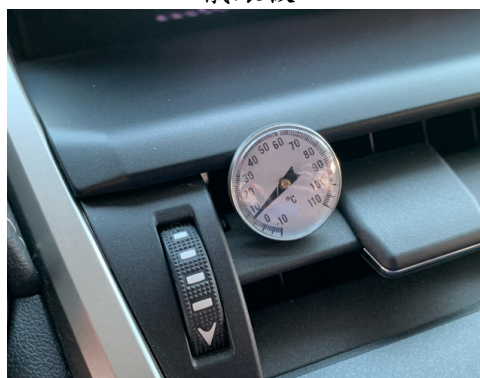
空調溫度

| 5. 前空調風速開關各段風速 | 正常 | 6. 前空調冷氣作動中央出風口溫度 | 7°C |
